## الوقفة التقويمية الأولى في مادة العلوم الفيزيائية و التكنولوجيا

## الميدان الاول : الظواهر الكهربائية

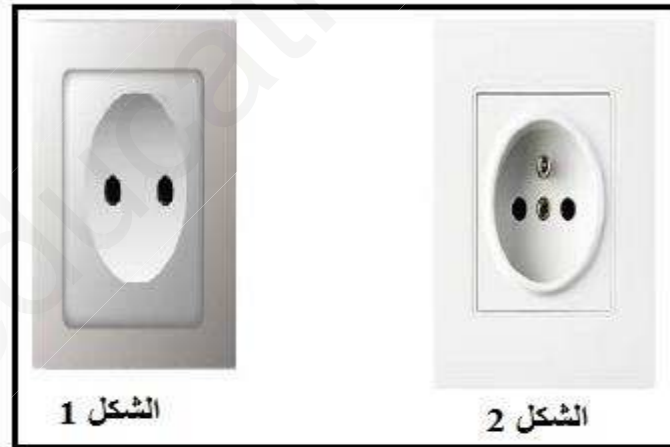
انتقلت عائلة عمر إلى مسكن جديد ولكن أثناء إقامتهم واجهتهم بعض المشاكل منها تعطل المأخذ الكهربائي الموصول بالثلاجة , فاراد عمر اصلاح العطل, ذهب الى محل بيع الادوات , فوجد نوعين من المأخذ الكهربائية -انظر الشكلين :-

<p>3-تسمية الظاهرة: تكهرب بالتأثير</p> |                                                                                                                                                                                                                                                                                                                                                                                                                                                                                                                                                                                                                                                                                                                                                                                                                                                          |        |       |                                                         |                                         |                 |                          |                         |                                                                                                        |
| | الوضعية الثانية | <p>(1)المأخذ المناسب هو:</p> <p>المأخذ الارضي (الشكل2) لأنه يحمي الاشخاص من خطر الصدمات الكهربائية</p> <p>(2)تسمية الاسلاك :</p> <p>سلك الطور – سلك الحيادي و سلك الارضي</p> <p>-طريقة التمييز بينهم:</p> <p>استعمال الالوان النظامية لعوازل الاسلاك الكهربائية:</p> <p>اللون الاحمر : الطور</p> <p>اللون الازرق : الحيادي</p> <p>اللون الاخضر : الارضي</p> <p>3- اسباب هذه المشكلات التي واجهتهم:</p>
